Relatório de Ensaio

Solicitação: Ensaio de tração em duas chapeletas PETZL retiradas da via “ Arco da Velha” no Pico Maior de Salinas.

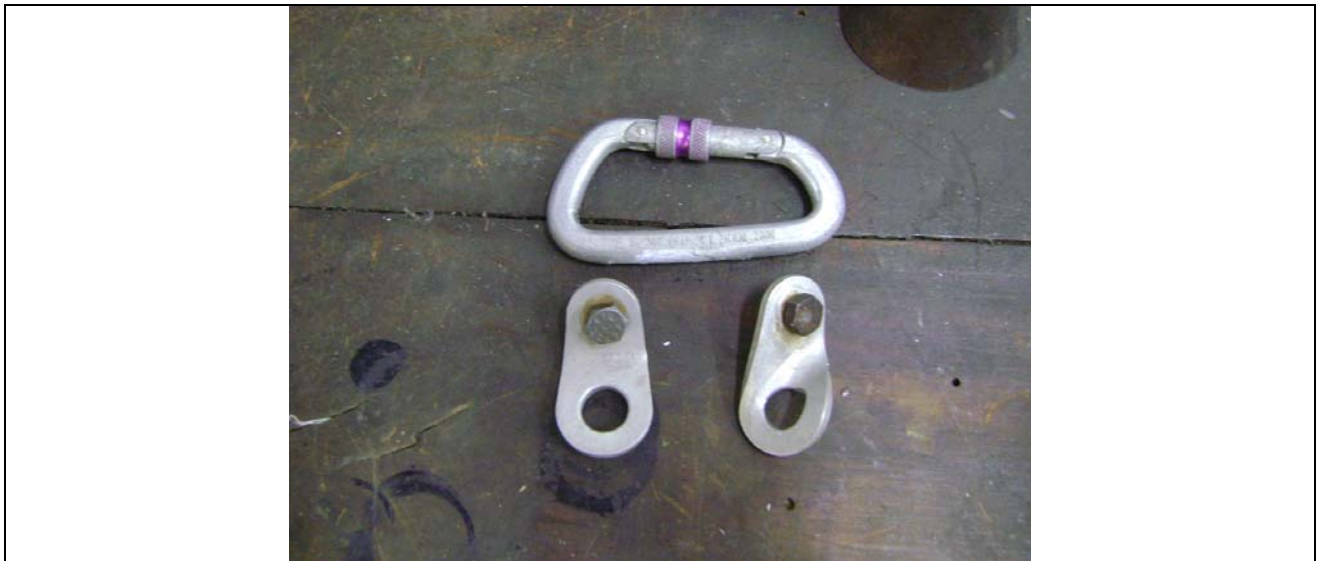
Figura 1: Conjuntos de chapeleta e parafuso como recebidos.

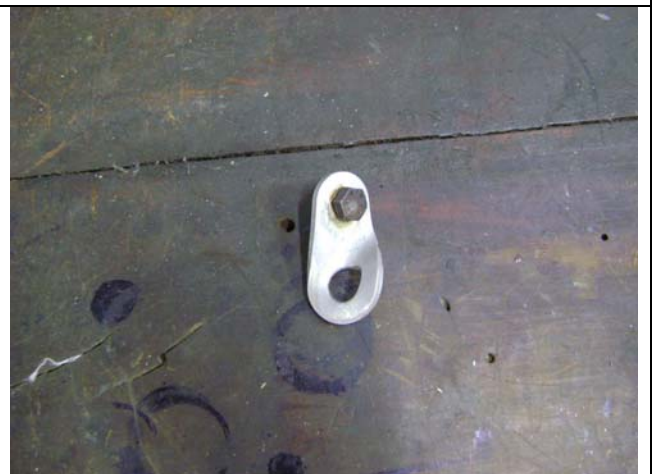
Figura 3: Chapeleta “torcida” como recebida

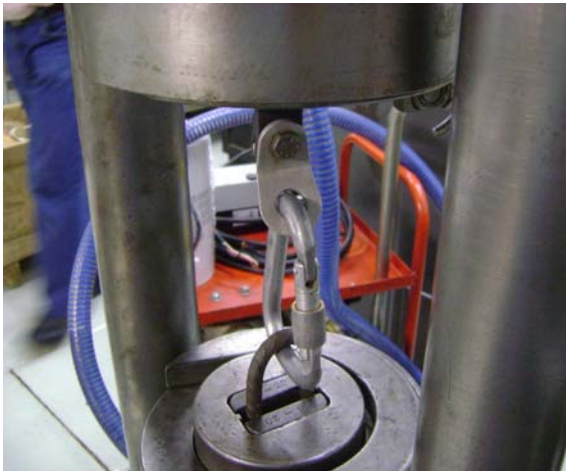
Figura 4: Chapeleta “Reta” sendo tracionada na máquina de ensaios.

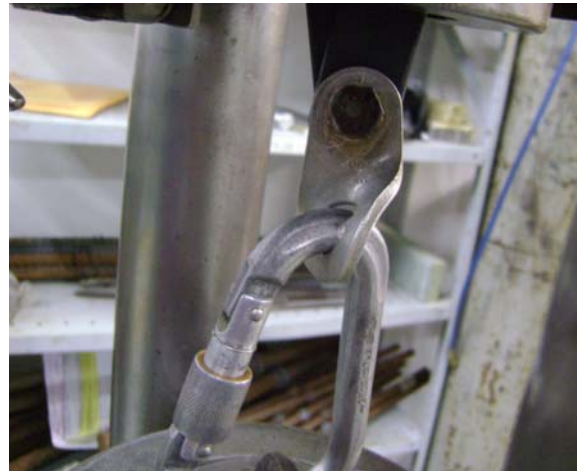
Figura 5: Chapeleta “torcida” sendo tracionada na máquina de ensaios.

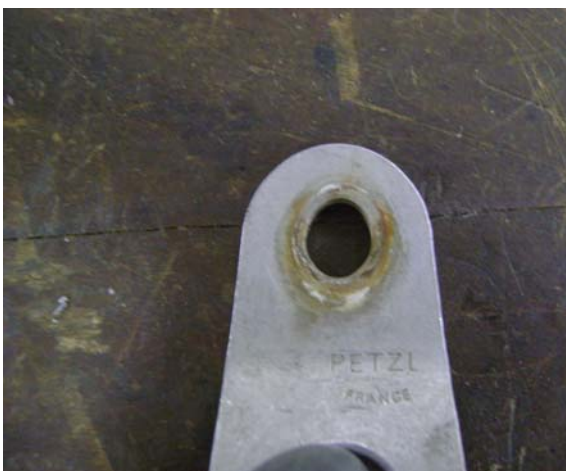
Chapa	Carga Máxima	Local da falha	Obs.
“Reta”	1800 kgf	Parafuso	Chapa cisalhou o parafuso-Figuras, 6 e 7.
“Torcida”	1620 kgf	Chapa	Falha na seção do meio do furo-Figuras 9 e 10.

Figura 6- Detalhe da chapeleta após o ensaio, com o furo para o parafuso apresentando deformação.

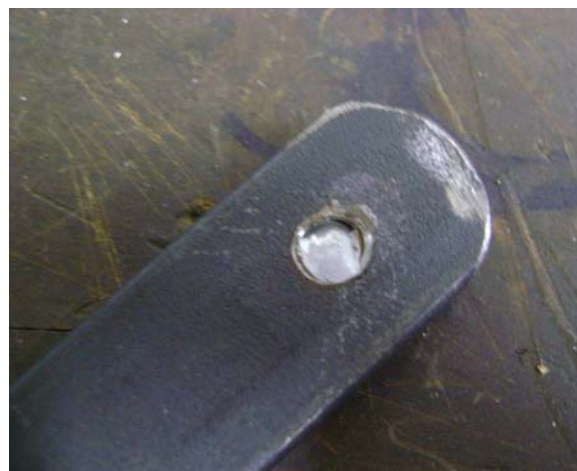
Figura 7- Detalhe do parafuso cisalhado na interface entre o acessório de fixação e a chapeleta.

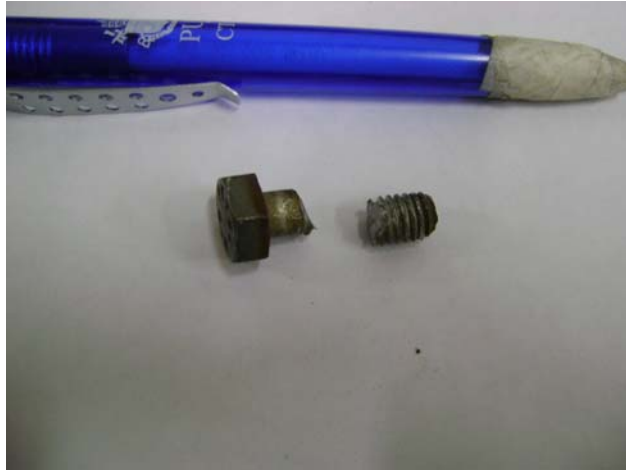
Figura 8- Parafuso fraturado.

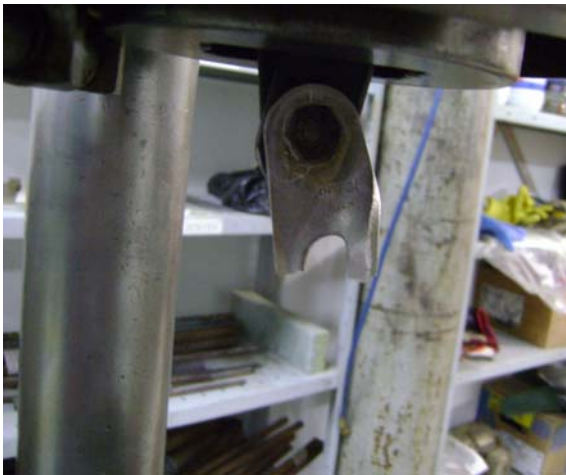
Figura 9- Chapeleta "torcida" após ensaio, fraturada na região do meio do furo.

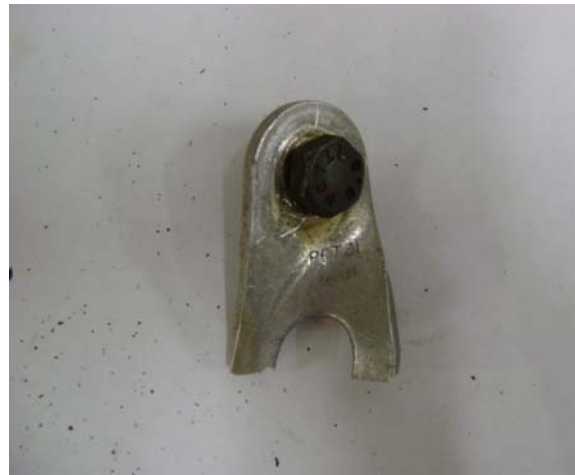
Figura 10- Detalhe da chapeleta "torcida"

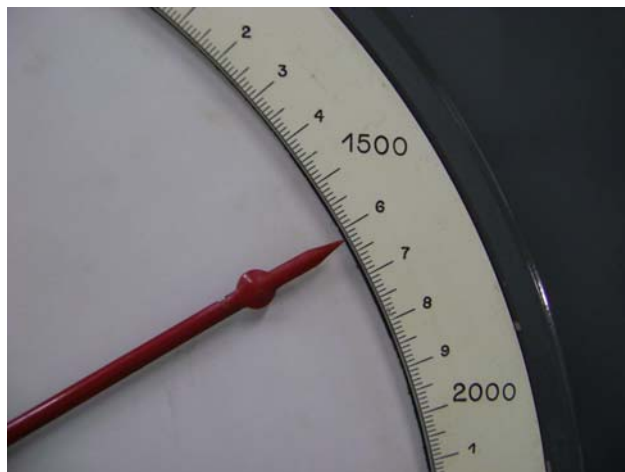
Figura 11- Indicação de carga máxima da máquina de ensaios.
